Forslag til skjøtelsesplan for Slorene fredningsområde

NIBIO RAPPORT | VOL. 7 | NR. 43 | 2021

Forslag til skjøtselsplan for Slørene fredningsområde

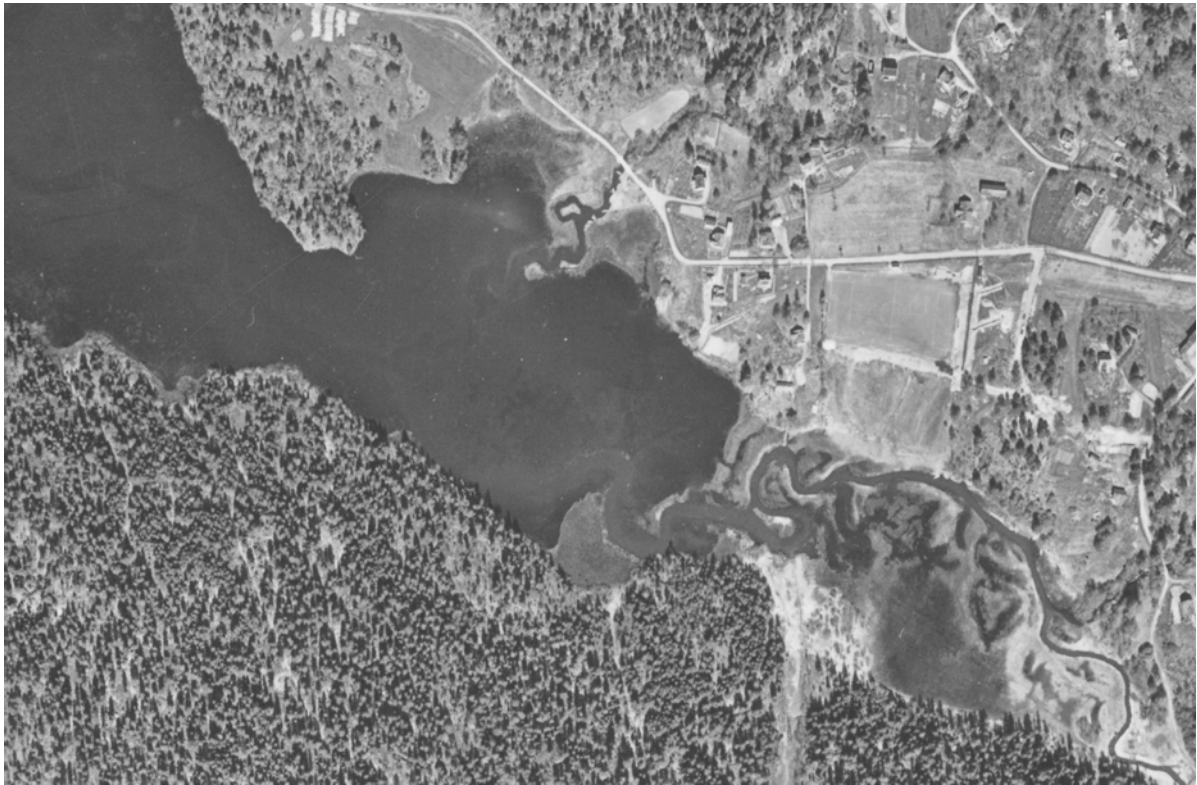
Figur 4. Slørene flyfotografert 1956. Legg merke til at deltaområdet er helt åpent uten trær.

Som man kan se fra flybildene er det en tydelig gjengroing med økende dekke av trær langs våtmarksområdet og i de øvre deler langs elveløpet. Fra 1999 til 2017 ser man at de åpne arealene har krympet og skogen har vokst seg tettere. Uten skjøtsel av området vil denne gjengroingen fortsette og området vil i stor grad være dominert av flomskog med gråor, hegg, svartor og salix arter. De åpne kulturpåvirkede naturtypene vil forsvinne.

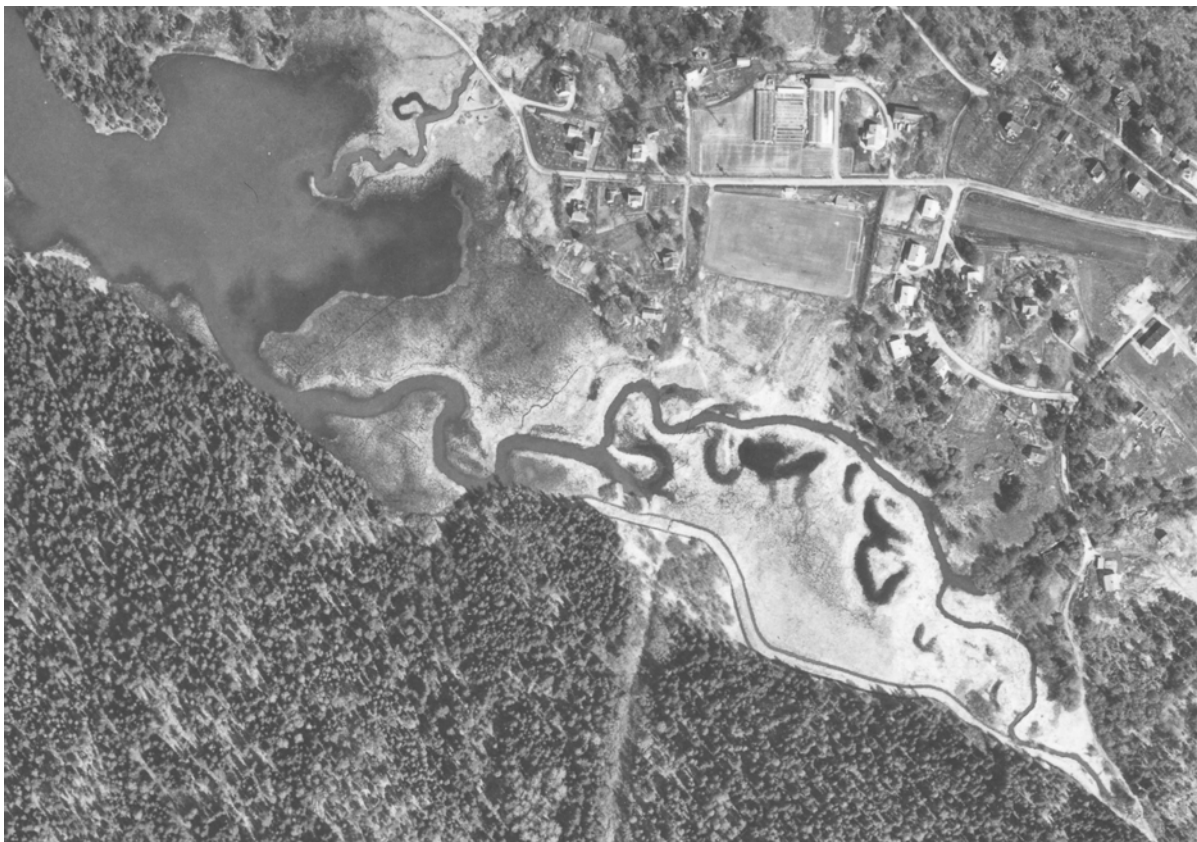
Figur 5. Slørene flyfotografert 1964. De åpne arealene (lysere farge) kan være høy vegetasjon som indikerer tydelig forfall pga. opphør av beite. Kraftig utvidelse av arealet med plantedekke mot Gjersjøen. Perioden preget av kraftig oppgjødsling av sjøen pga. Utbygging av boligområder med vannklosett og medfølgende store kloakkutslipp.

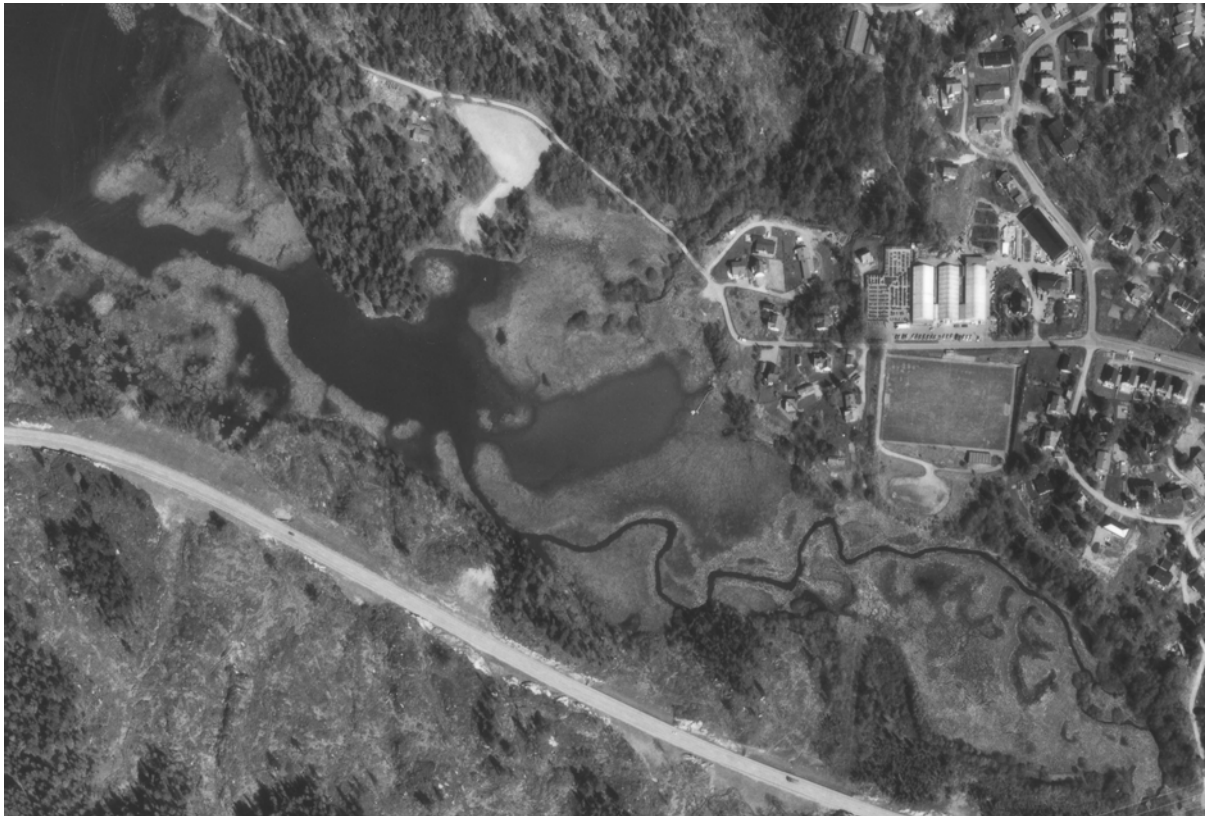
Figur 6. Slåttestreke flyfotografert 1988. Her begynner det å dukke opp buskvegetasjon/trær på det tidligere slåttearealet.

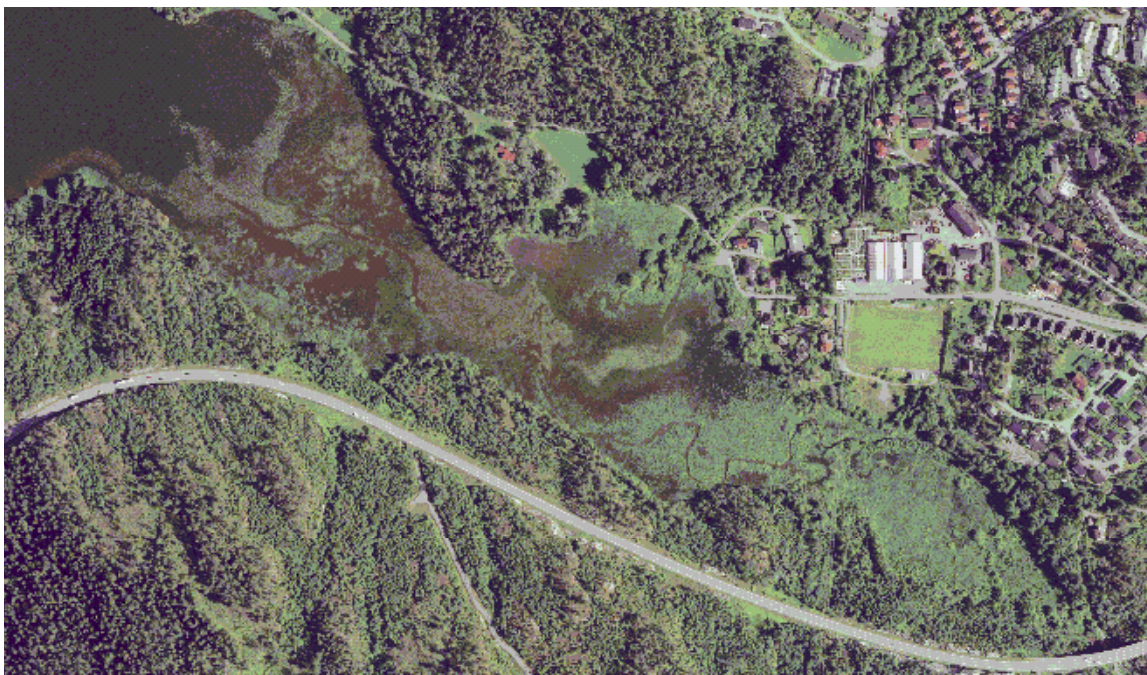
Figur 7. Slåttestreke flyfotografert 1999. Vegetasjon i vannet med sin maksimale utbredelse. Trær og busker har etablert seg på vinbergslora.

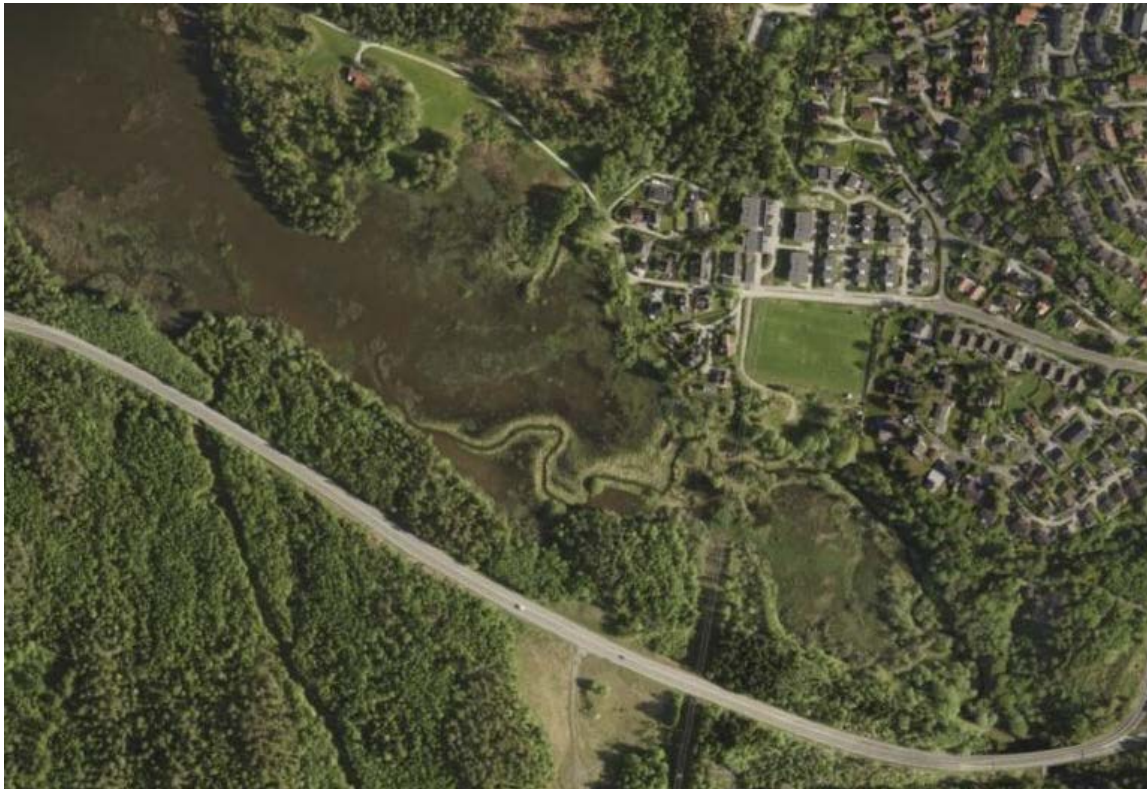
Figur 8. Slorene flyfotografer 2017. Busker og trær dominerer nå store deler av området der det ikke er veldig åpent.

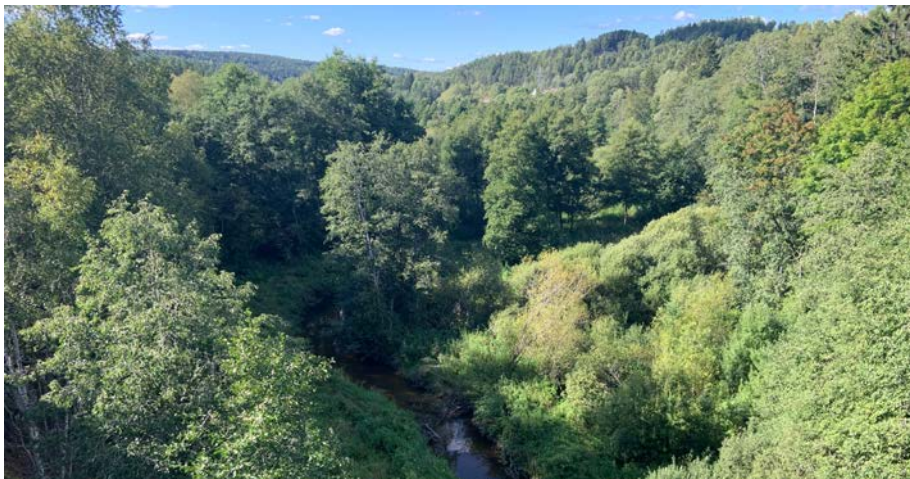
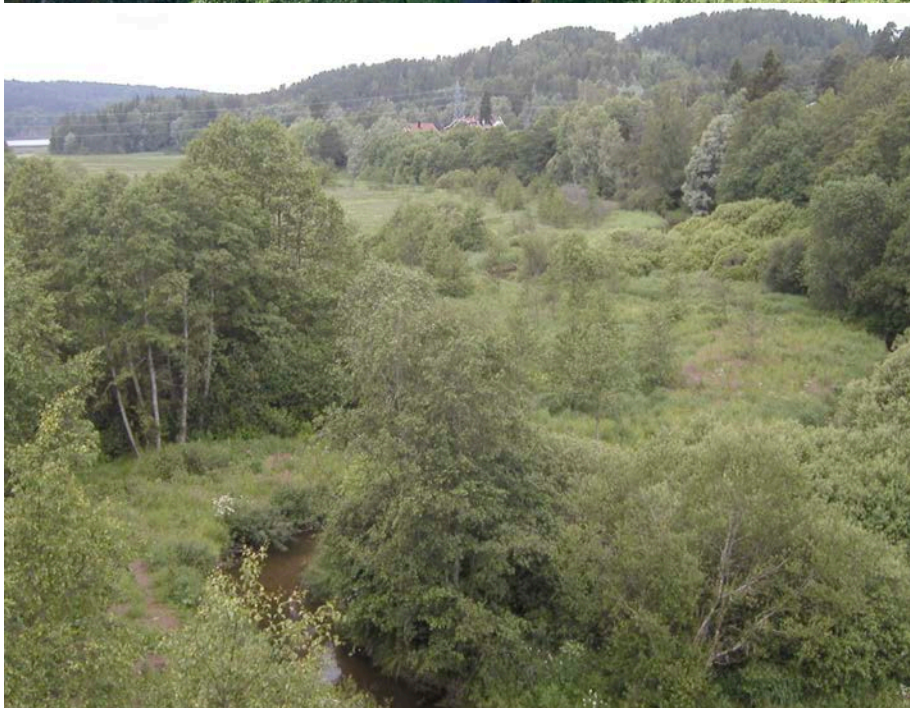
Figur 9. Det øverste bildet viser Slorene fotografert august 2020, mens det nederste bildet viser samme utsnitt fotografert 2002. 18 år med gjengroing. Fotograferingssted fra bro på gamle E6.

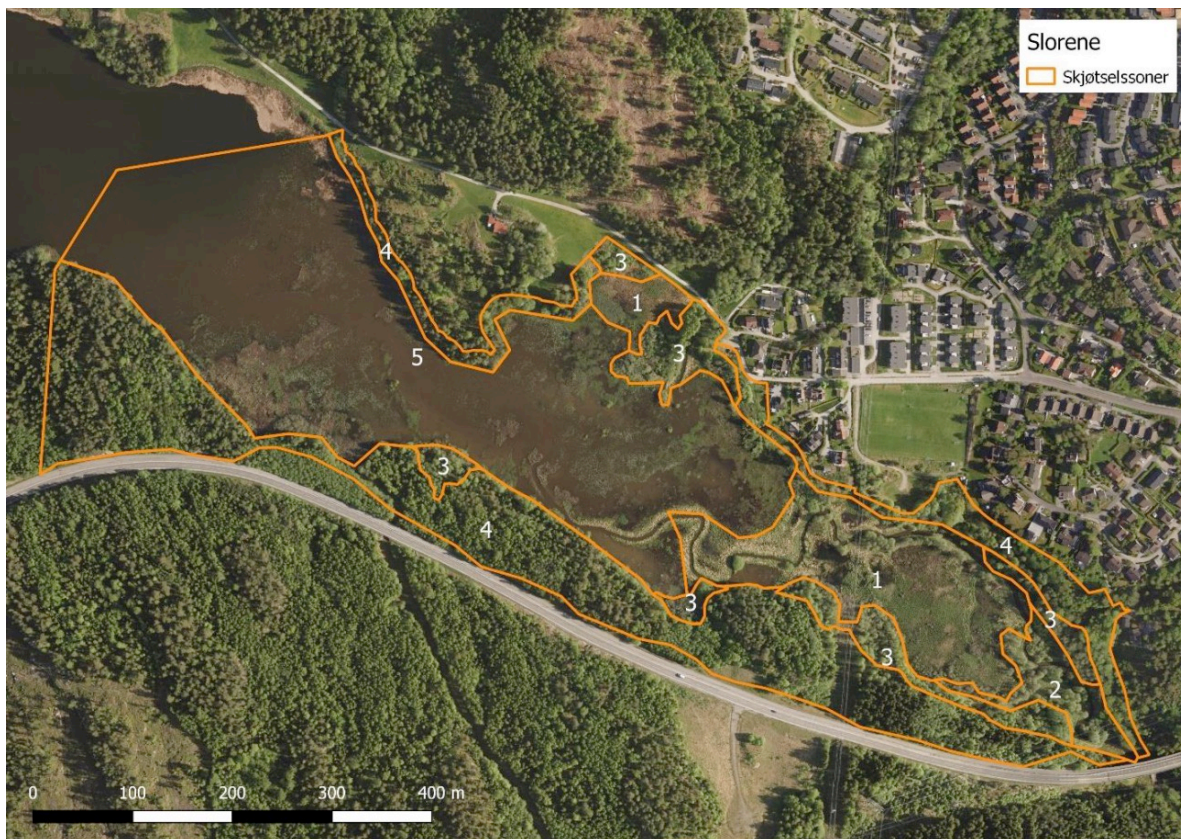
Figur 10. Kart med inndeling av skjøtselssoner etter BioFokus 2018 (Thylén, og Jansson, 2018). Disse inndelingene er beholdt i denne skjøtelsplanen.

I tabell 2 vises alle mål og formål med målene satt for Slorene våtmarksområde fra 2002 til 2020. Biofokus valgte å dele våtmarksområdet inn i 5 soner, se figur 10 for kart med soneinndeling. Det er foreslått overordnede mål og tiltak for Slorene våtmarksområde, men også delmål og tiltak spesifikt for de ulike sonene.

Oppdeling av skjøtselssoner gjort av Biofokus i sin rapport i 2018 er i stor grad basert naturtypekartleggingsmetodikk og følger i stor grad samme inndelingen som vegetasjonskartleggingen gjort av Borch og Eggestad i 2002.

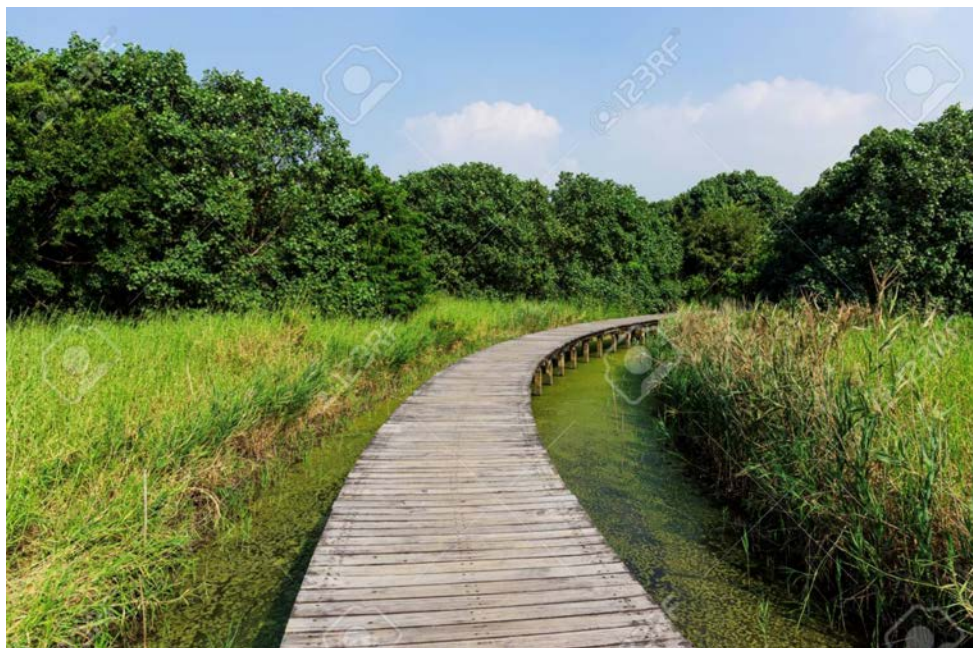
Figur 11. Bilde som viser et eksempel på en plankevei på stolper fra et naturreservat i Korea.

Massene fra jordvollen foreslås å legges ut som en driftsvei ut i engarealet. Veien legges parallelt med strømningsretningen for vannet for å ikke skape noen barriere. Driftsveien vil gi lettere transport av maskiner inn og biomasse ut av området i det foreslåtte restaurerings, og skjøtselsarbeidet.

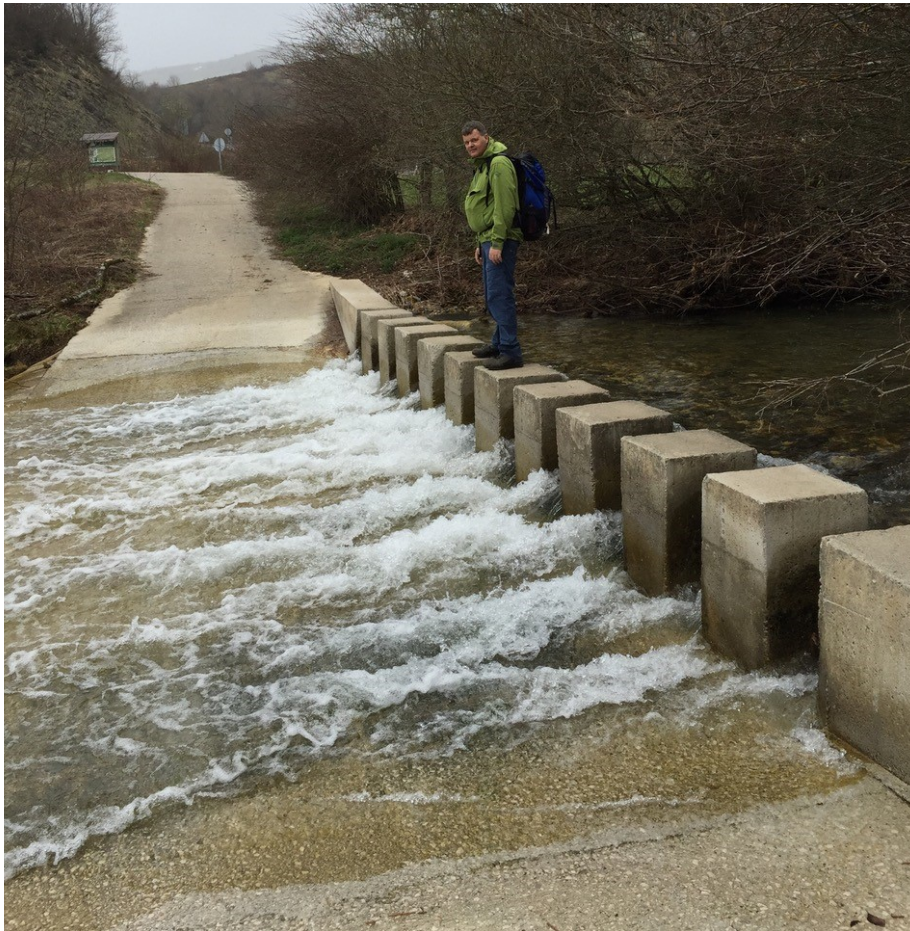
Figur 12. Senket og støpt flomvei over sti med støpte terskler for fremkommelighet i perioder med store vannmengder, eksempel fra Spania.

Ambisjon 2 – Bygge om brua2: Ved å heve stien opp på en fylling i bruas høyde kan en på hver side av brua legge inn ett rør. Dette vil øke flomvannskapasiteten vesentlig og vil også være et godt og mindre dyrt alternativ (Thylén & Jansson, 2018). Dette vil derimot ikke være like pent visuelt som ambisjonsnivå 1. Det er også mulig å senke brua på begge eller en side og støpe denne delen slik at den er rustet mot erosjon og utglidning ved flom. Vannet kan da strømme over denne delen av stien/veien ved flom og skåne brua for skader. Det kan støpes/legges opp trinn som tillater ferdsel når veien blir oversvømt, se figur 12 for eksempel på en slik løsning.

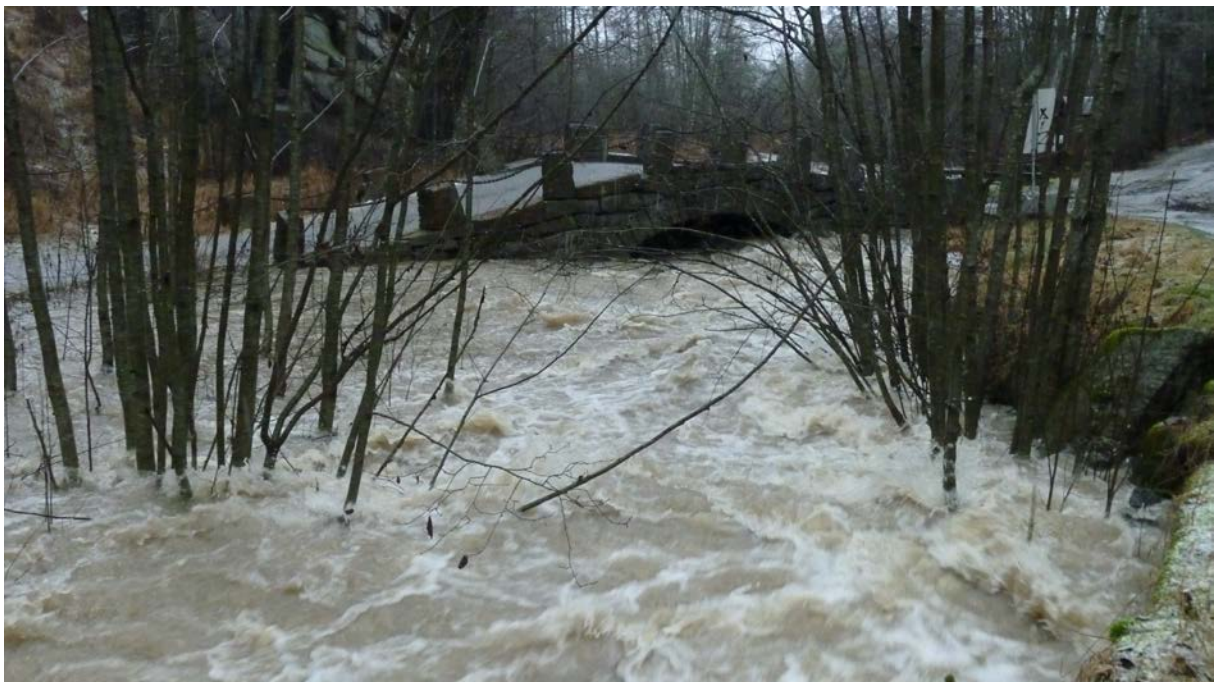
Figur 13. Flom ved steinhvelvbrua fotografert 27. desember 2020. De lavere delene av brua viser tegn til utglidning etter flommer. Kapasiteten ved storflom er nesten tatt helt ut og brua vil ved gjentatte slike episoder kunne ta skader som på sikt vil måtte innebære reparasjonsarbeider. Foto: Lars Juul.

Steinhvelvsbrua er et kulturminne og det er derfor et mål å bevare brua så godt som mulig. Sweco fant i sin undersøkelse av brua at den er underdimensjonert i forhold til de vannmengder som kommer under større flommer fra nedbørsfeltet (Starkloff, 2019). Det er derfor nødvendig å gjøre tiltak for å forbedre situasjonen ved brua. Brua har setningsskader og brufundamentsteiner er i bevegelse. Det er foreslått ny bro, flytting av bro, og forbedring ved brua tidligere (Thylén & Jansson, 2018 og Starkloff, 2019). Det foreslås fire forskjellige tiltaksalternativer rangert etter ambisjonsnivå i denne rapporten;

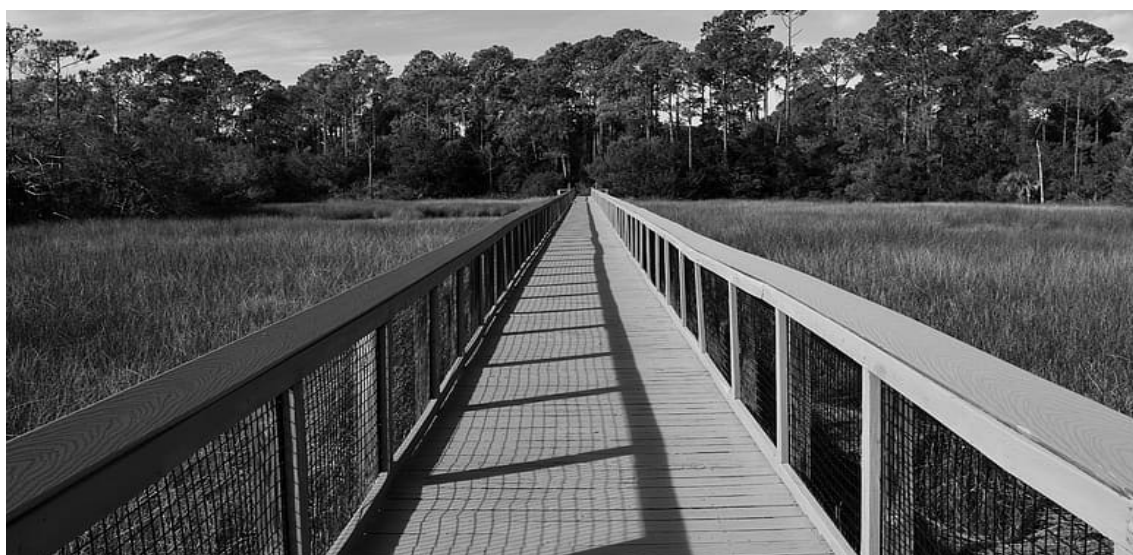
Figur 14. Eksempel på hvordan en slik trase kan se ut. Her fra et naturreservat i USA-Florida.

Ved fjerning av vollen langs Dalsbekken vil fjerne den turmuligheten som ligger der i dag ved at området vil bli våtere og mer utilgjengelig. Det er imidlertid et viktig tiltak for å få flomspreddning og sedimentasjon av partikler ut på flatene på den tidligere slåttemarka. For å kompensere dette vil vi foreslå en plankevei på stolper som gir en opplevelsesmulighet av område med en begrenset konflikt, samt fremkommelighet for ferdsel selv ved relativt høy vannstand (nevnt i kapittel 4.1.). Tiltaket vil også kunne ha en funksjon som gjerde mot elveløpet for beitende dyr (kap. 4.2). Andre naturreservater har lignende traseer for besøkende, og det viser seg at en fast trase som brukes konsekvent demper forstyrrelseseffekten. I områdene hvor man ønsker å kontrollere ferdselen i Slorene kan derfor en slik trase bidra positivt. En slik tilrettelegging kan også bommers med varsel om ferdselsrestriksjoner i utvalgte perioder hvor man forventer besøk av arter med stor fluktavstandsrespons. Et eksempel er trane som vil kunne besøke området på vårtrekket fra april til litt ut i mai. Trane har relativt lang fluktavstand og det kan derfor være aktuelt å begrense bruken av deler av plankeveien i deler av trekkperioden. Med god skilting og informasjon vil folk overholde slike begrensninger. Trekkfuglartene har ulike fluktrespons og ikke alle arter tåler ferdsel like godt. Det bør derfor gjøres en egen vurdering av hvor langt inn i området denne plankeveitraseen bør gå. Til vurdering av dette er det laget en håndbok i sårbarhetsvurdering av ferdselsårer i verneområder for vegetasjon og dyreliv (NINA temahefte 73). Artenes fluktavstand, og om det er hekkelokalitet eller trekklokalitet bør inngå i vurderingen før endelig utforming av dette tiltaket. Vi har skissert et kart med en mulig slik plankeveitrase (figur 15). Eksempel på hvordan dette kunne utformes er gitt i figur 14.
